### 3.2. PRÉDIO ANEXO 1

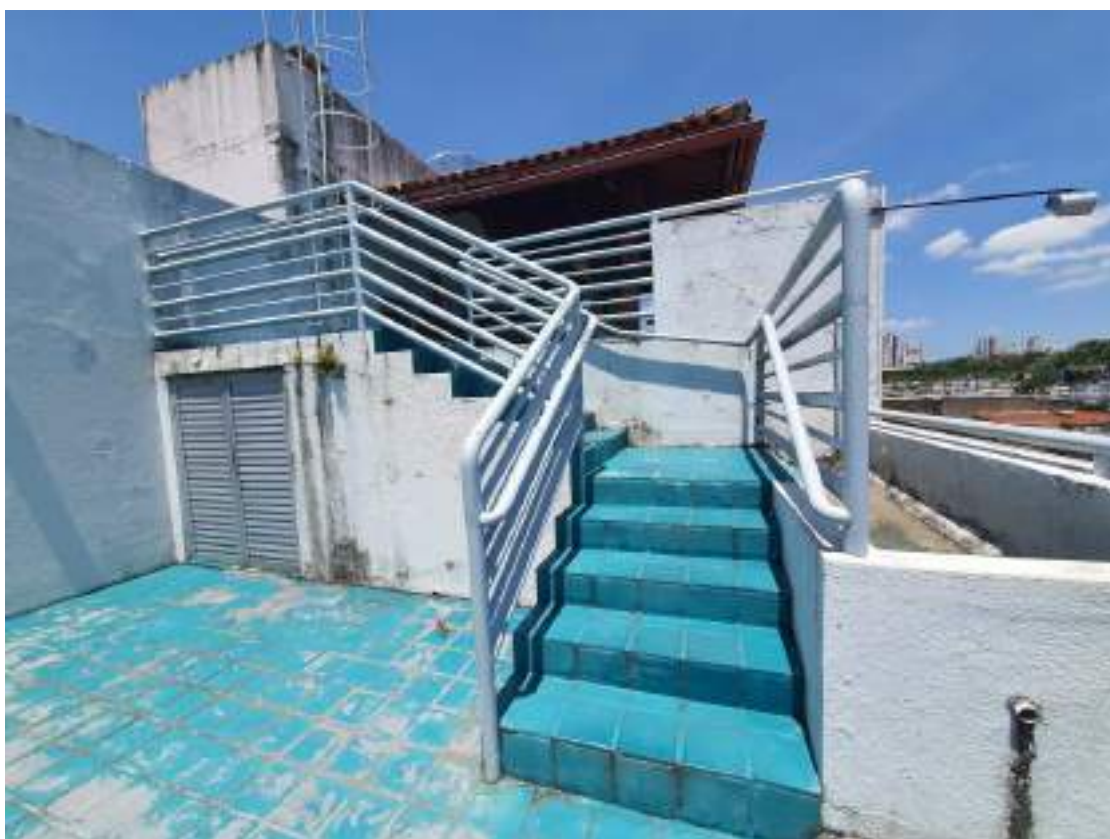
56 Terceiro pavimento (nível 03) - Bar banorâmico (desativado).

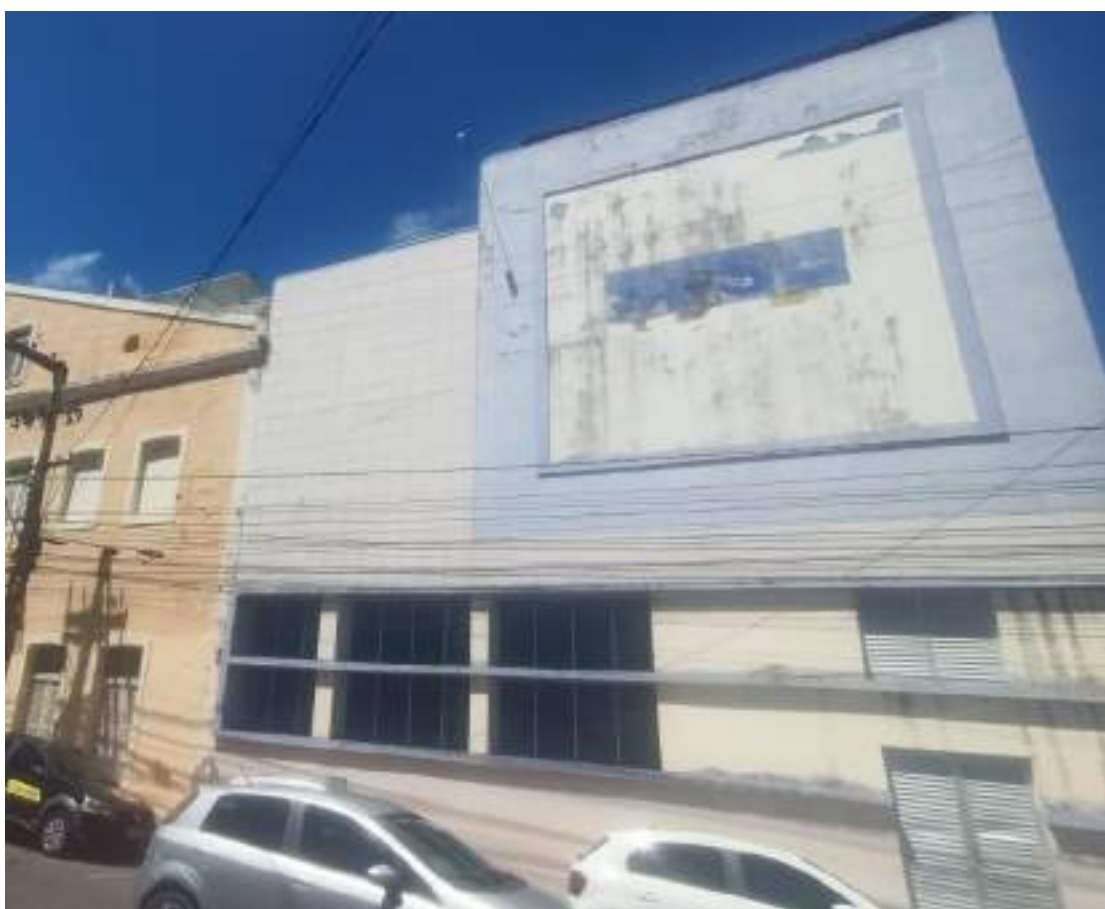
A fachada do Prédio Principal (casarão) possui frontão em duas águas que delimita o gabarito máximo da edificação, possui esquadrias em madeira com tipologia de abrir e portas/janelas com marquise avarandada, seguindo estilo arquitetônico de época, além de acabamento das paredes em geral com pintura (59). A fachada da edificação contemporânea apresenta revestimentos com pastilha vidrotil, pintura, porta de alumínio e janelas venezianas de alumínio e vidro, tipo brises horizontais, que descaracterizam o estilo original da edificação (60) (61) (62).

60 Fachada edificação contemporânea – Esquadrias e revestimentos

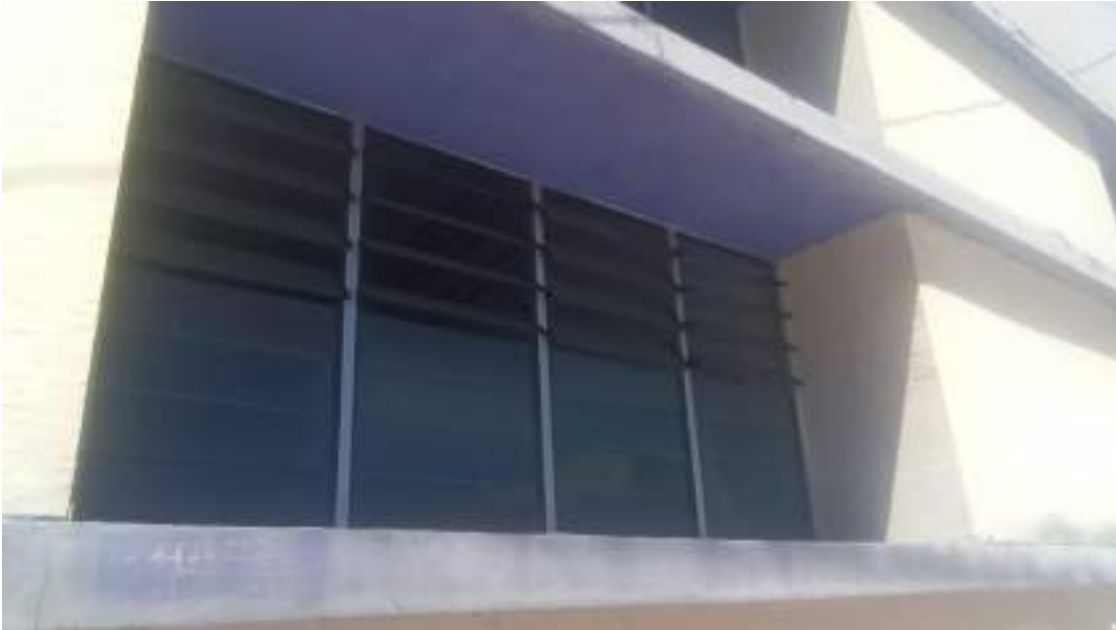
61 Fachada edificação contemporânea – Janela veneziana

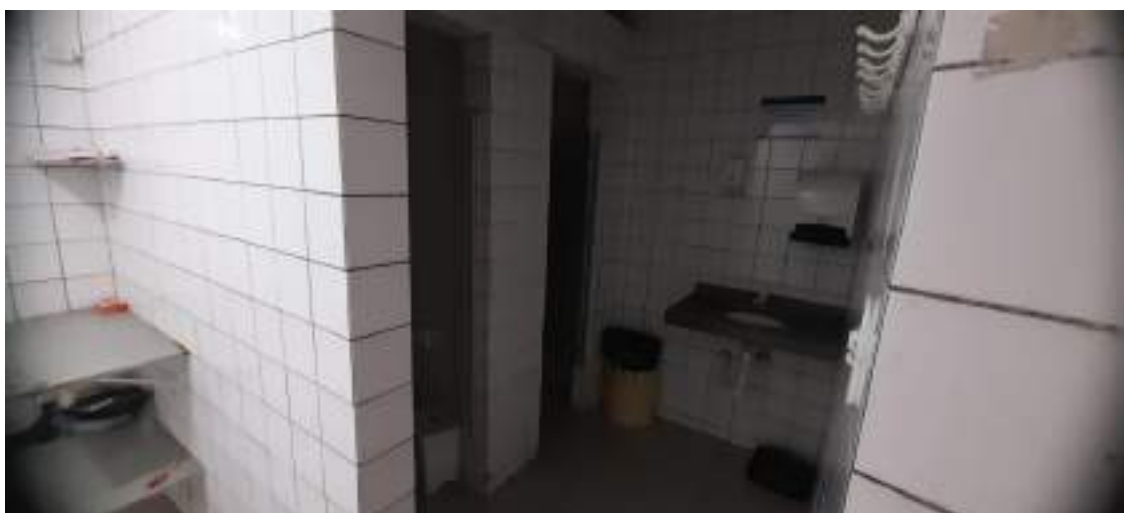
A edificação apresenta um vão de frente a fundo, subdividido num salão frontal – desativado (65) – e

66 Prédio anexo 1 – salão frontal

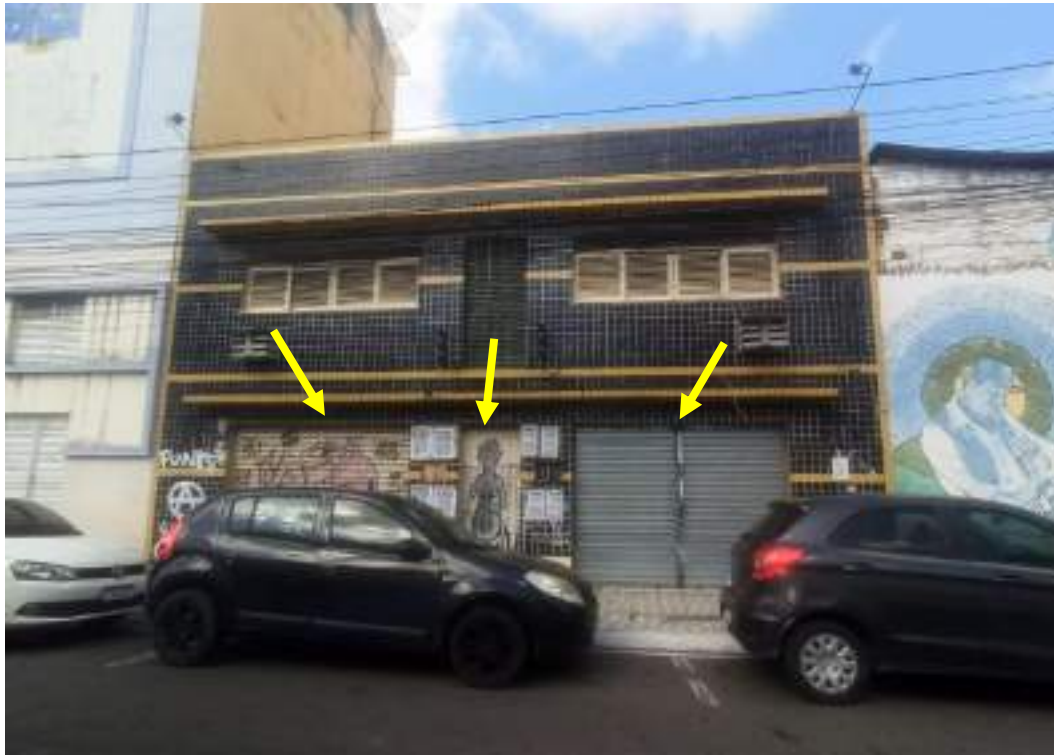
72 Fachada principal (acessos)

As janelas dispostas na fachada são de madeira tipo veneziana e com tipologia de correr. As portas das antigas lojas são de aço, tipo porta de rolo, e a porta de acesso ao pavimento superior (central) é de madeira. A fachada é totalmente revestida com pastilha cerâmica. Analisando a tipologia dos acabamentos e esquadrias atuais, vimos que a fachada foi totalmente descaracterizada em relação a tipologia original do prédio.

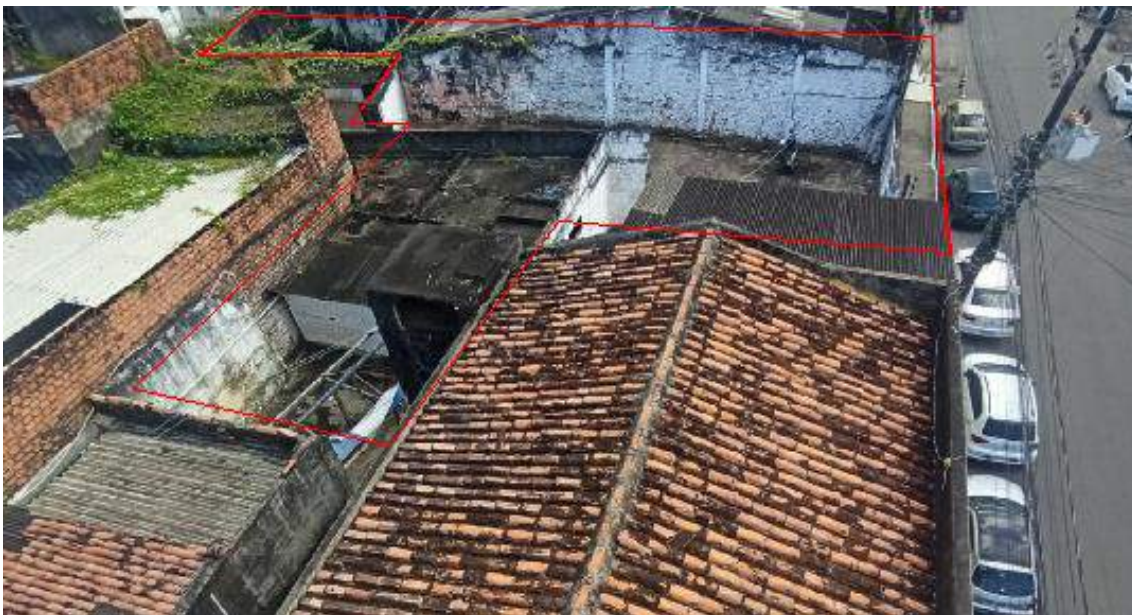
O terreno se localiza na parte posterior dos prédios e foi pós adquirido pela unidade Sesc Centro e o mesmo tem conformação irregular (83). O espaço possui alguns vãos de obras inacabadas (84)(85)(86) e um espaço descoberto (87). O acesso é feito pela Rua Barão de Alagoas, através de um portão de serviço (88) e internamente por uma porta localizada no fundo do prédio da unidade.

84 Vãos Área de acesso ao terreno pela parte interna e obras inacabadas

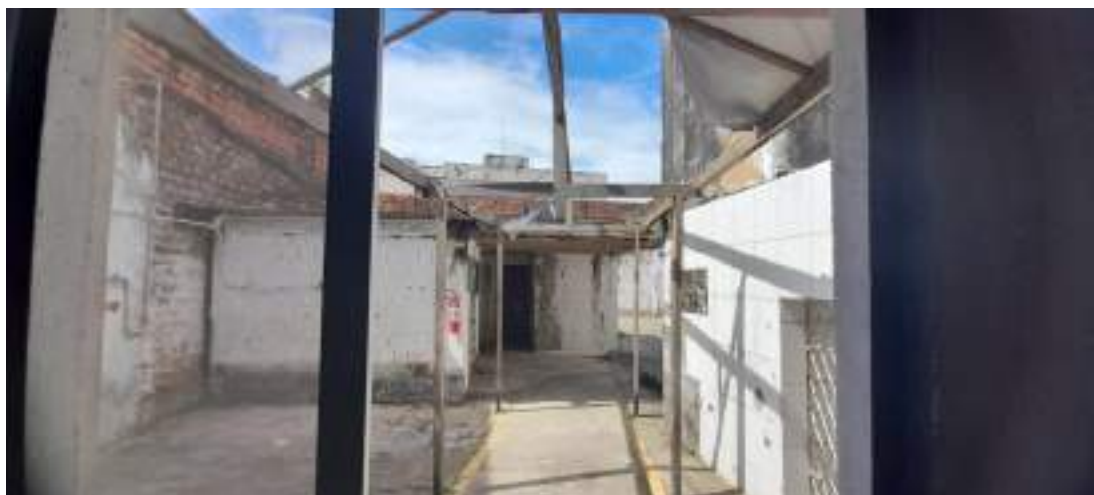
85 Obras inacabadas

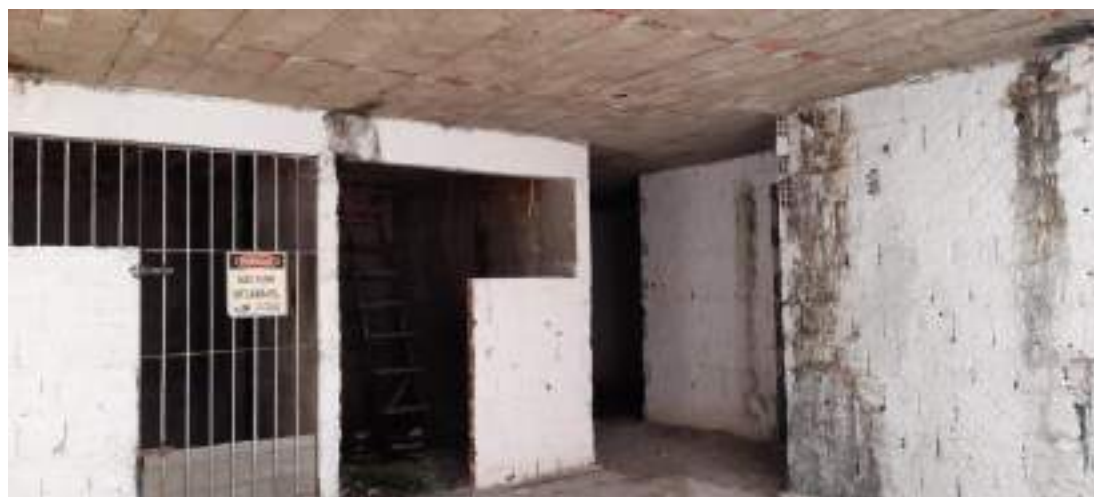
86 Obras inacabadas
