SESC CENTRO DIAGNÓSTICO

ELABORADO POR: Mônica Maria da Silva	DATA: Jan /2023
--------------------------------------	-----------------

1. INTRODUÇÃO

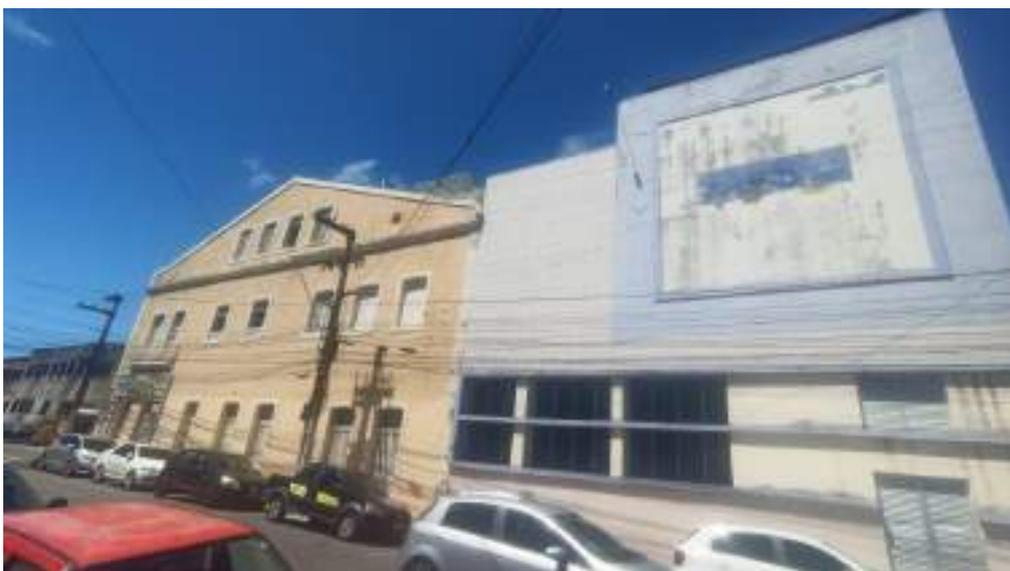
04 Fachada Lateral esquerda - 02 edificações distintas e primitivas (Rua Barão de Alagoas)

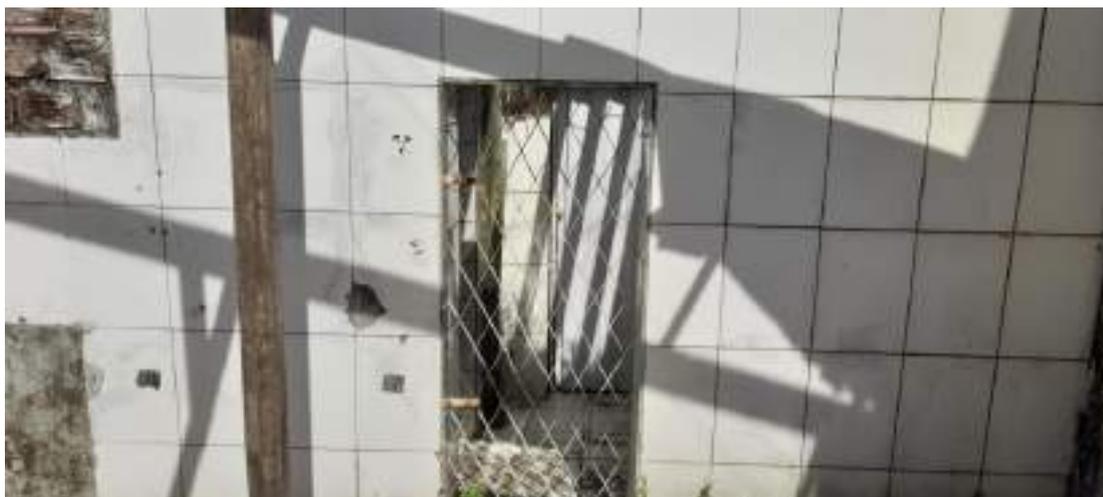
de Alagoas, possui três acessos pela fachada principal, acessando a dois vãos distintos (antigas lojas) e um acesso central, direcionado para uma escada interna que nos leva ao pavimento superior (08), onde estavam alocadas duas salas comerciais e WC's, que caracterizavam o uso anterior da edificação, antes da mesma ser adquirida pelo Sesc Alagoas e agregada ao Prédio principal. A edificação possui um acesso secundário, improvisado, para interligação com a Unidade Sesc Centro, localizado no fundo desta edificação (09).

09 Prédio anexo 2 – Acesso secundário (interno) pelo terreno posterior

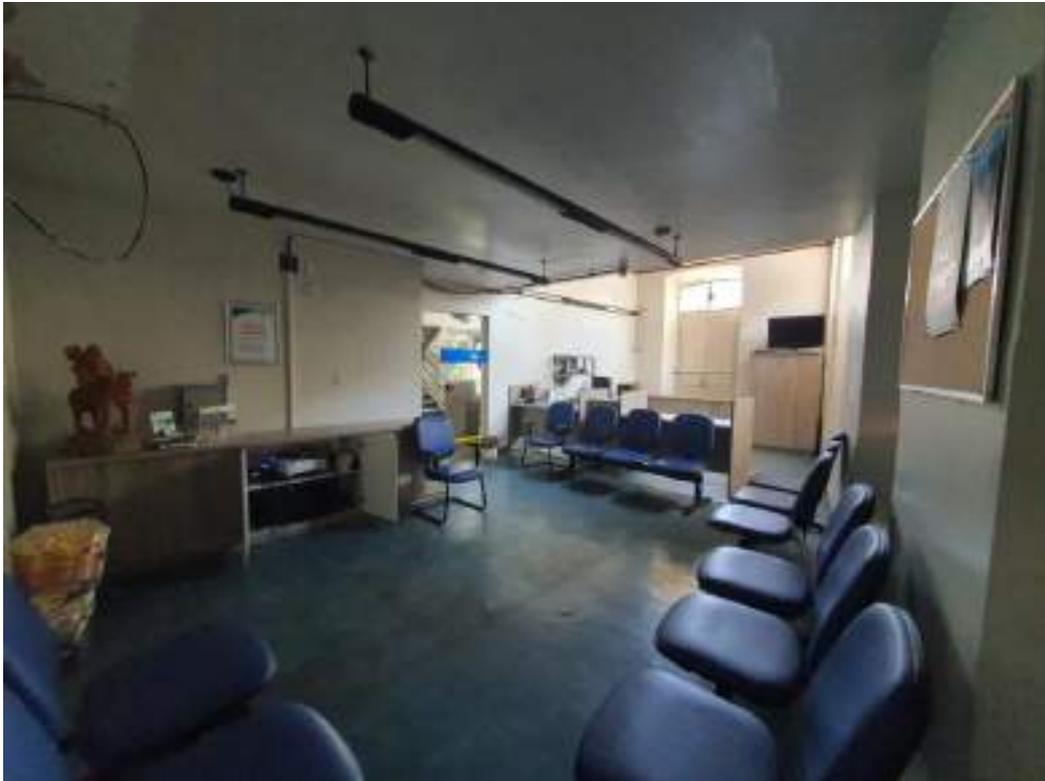
15 Sala de atendimento no pavimento térreo (desativada).

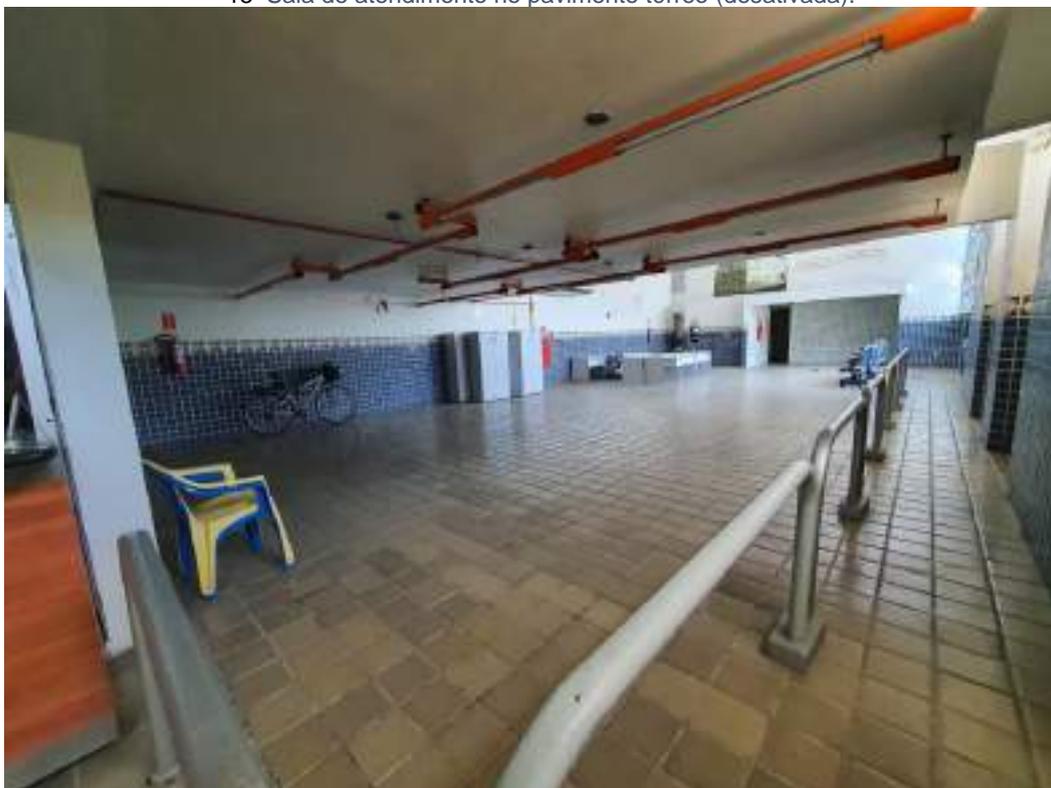
16 Restaurante (deativado).

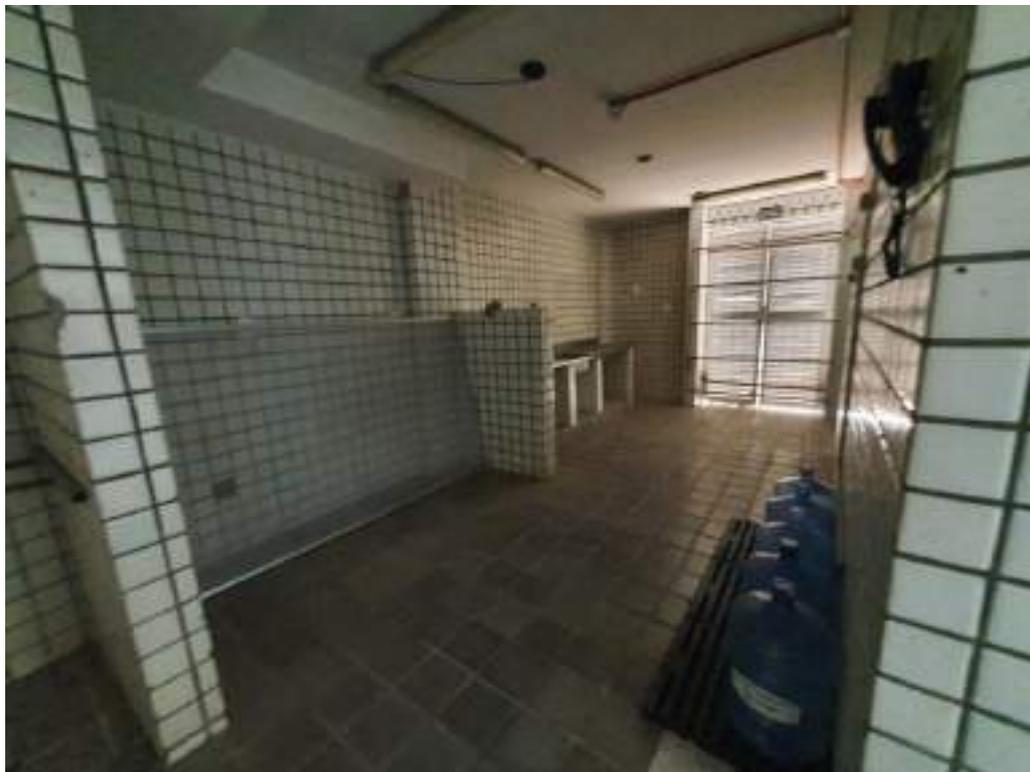
segundo o fluxo, as áreas de apoio e cozinha. Estas áreas apresentam acabamentos obsoletos (cerâmica sacramento no piso, pastilhas e revestimentos cerâmicos nas paredes das áreas molhadas) e espaços mútuos com interligação improvisada e com logística comprometida.

17 Antiga copa suja.

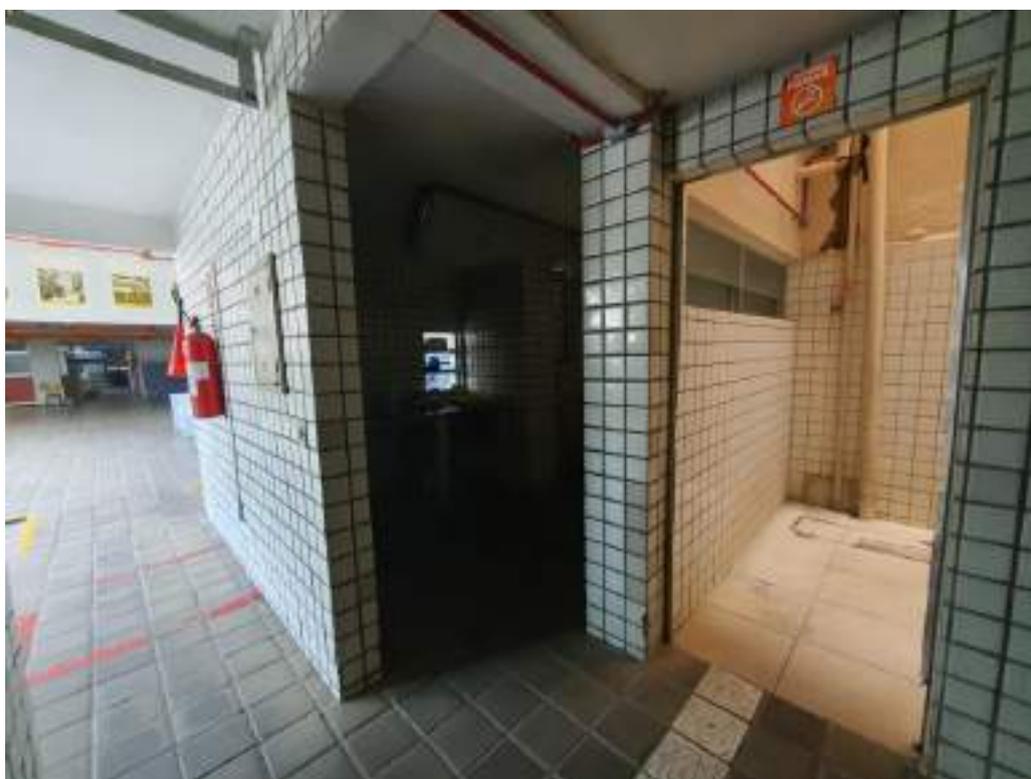
18 Antiga copa a esquerda e a direita porta de acesso a cozinha, vestiários e serviço.

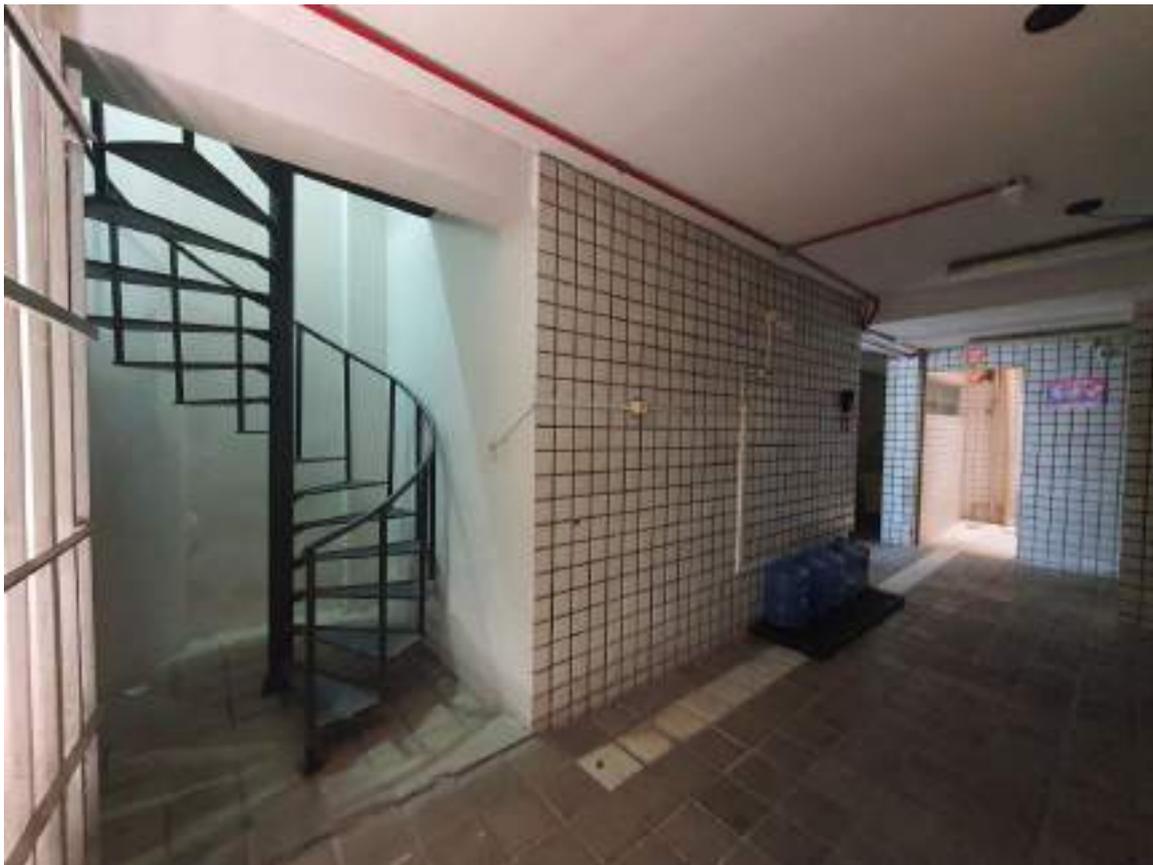
24 Escada de acesso aos camarins. À direita, copa suja.

A área dos Camarins feminino e masculino (25) (26) (27) e palco são acessadas de forma independentes, por uma escada localizada inapropriadamente na área de apoio do restaurante, caracterizando um acesso sem planejamento logístico.

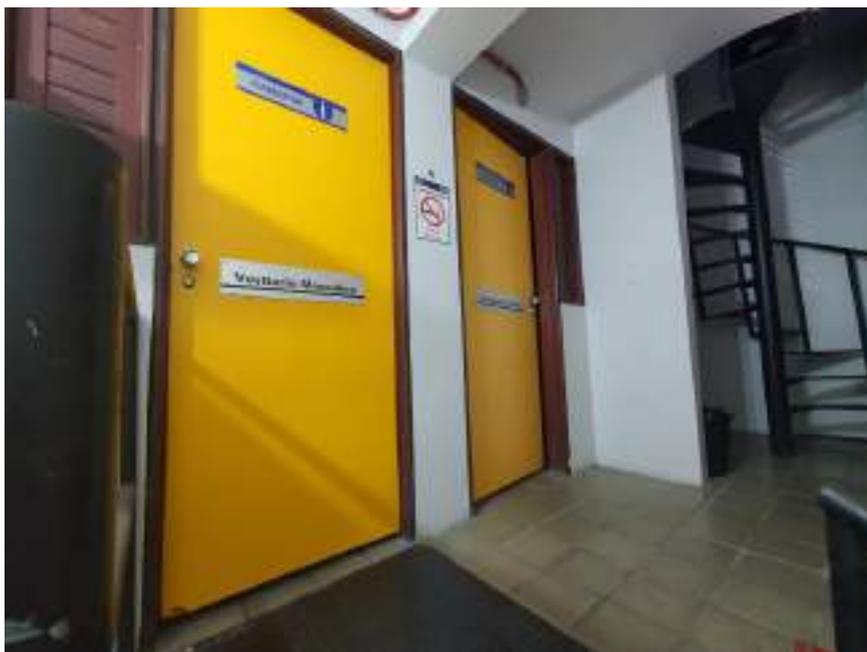
25 Circulação do camarins e escada de acesso ao palco do Cineteatro.
